バッテリー式チューブシーラーの抜針前使用の安全性と 問題点についての検討

東京都赤十字血液センター¹⁾, 日本赤十字社関東甲信越ブロック血液センター²⁾
 佐々木宏美¹⁾, 武藤順子¹⁾, 西谷祐三子¹⁾, 松田好美¹⁾, 柴田玲子¹⁾,
 石丸文彦¹⁾, 今井嘉紀¹⁾, 松崎浩史¹⁾, 中島一格²⁾

Examination about the safety and problems of battery type tube sealer for donor-connected use

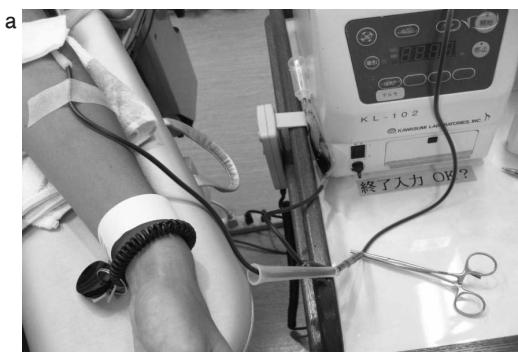
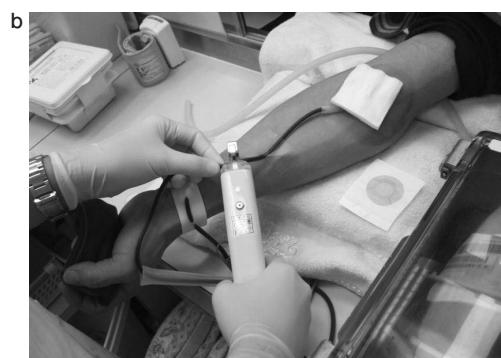
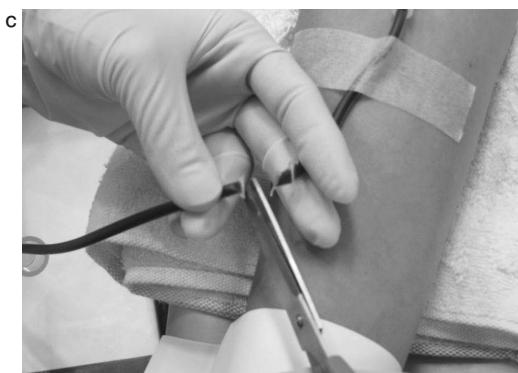
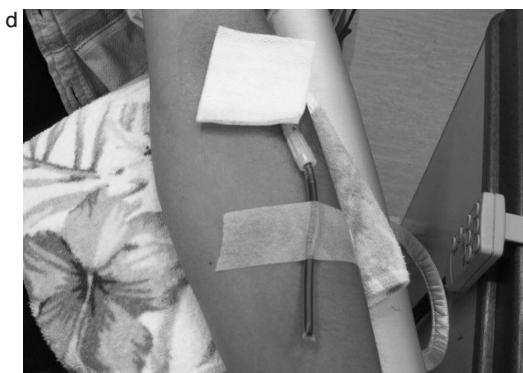
図1 抜針前シール手順(全血採血)

①採取量が規定量に達したら、採血装置のストッパーがかかっていることを確認したのち、鉗子で連結ピース付近の採血チューブを閉鎖して、駆血帯をはずす（図1a）。②連結ピースの針側でシールし（図1b）、採血チューブを手またはハサミ

で切断する（図1c）。③針はニードルガードを使用せず速やかに感染性廃棄物容器に廃棄する（図1d）。

1. 全血採血（図1）

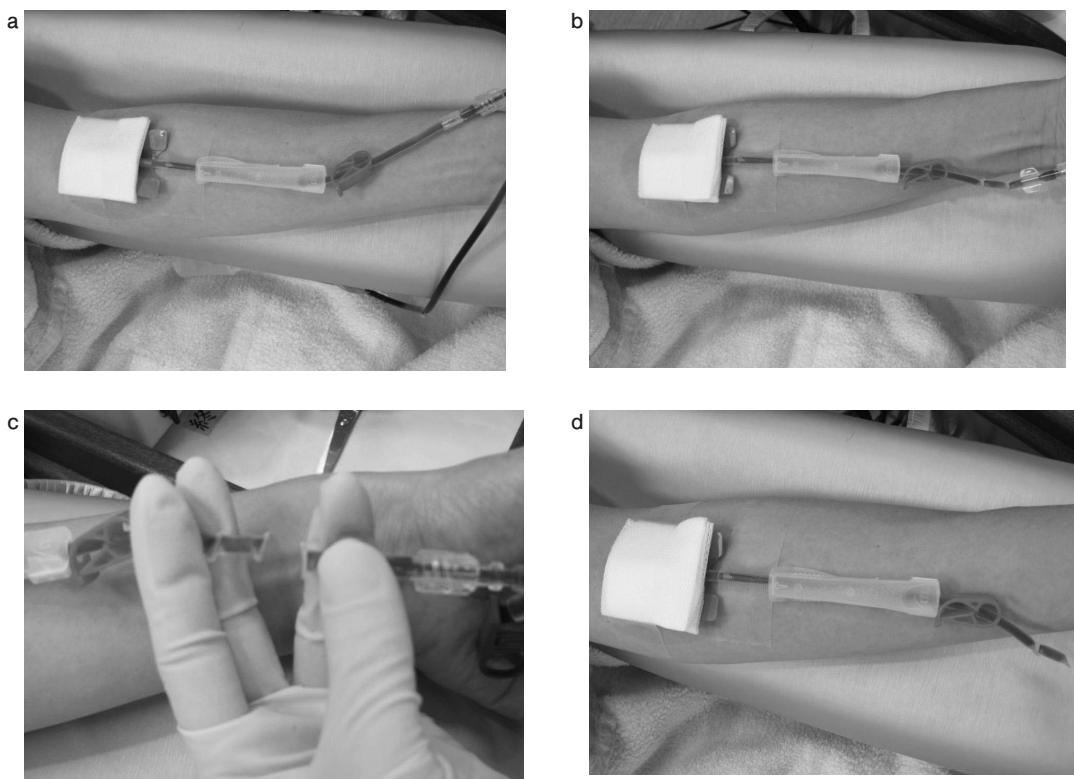
図2 拔針前シール手順(成分採血)

①最終返血終了を確認し、クレンメで採血チューブを閉鎖する（図2a）。②クレンメとコネクターの間をシールし（図2b）、採血チューブを手またはハサミで切断する（図2c）。③針はニードルガードを使用せず速やかに感染性廃棄物容器に廃棄する（図2d）。

2. 成分採血（図2）
