シンポジウム 1

危機管理体制のカイゼン

九州ブロック血液センター事業継続計画 ～熊本地震の教訓～

九州ブロック血液センターにおける事業継続計画に係る取り組みについて (水害編)

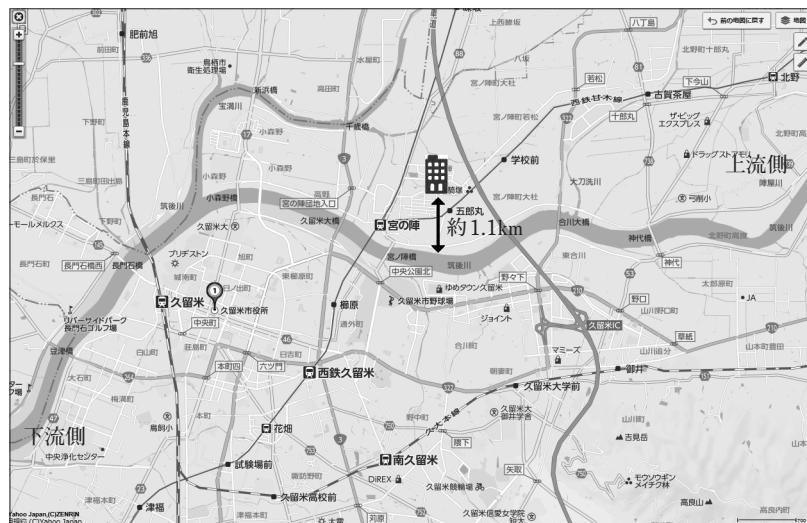
図 1

まず、九州BBCの地理的状況から説明したい。中央のビルのマークが九州BBCである。筑後川が右から左に流れしており、久留米市付近は上流・中流・下流の分類的には中流に該当する。

筑後川は、水源を熊本県阿蘇郡瀬の本高原に発し、日田、久留米を通り有明海まで総延長143kmであり、長さ・流域面積とともに九州で一番の川である。有明海から約30.4km遡った地点に九州BBCが位置している。

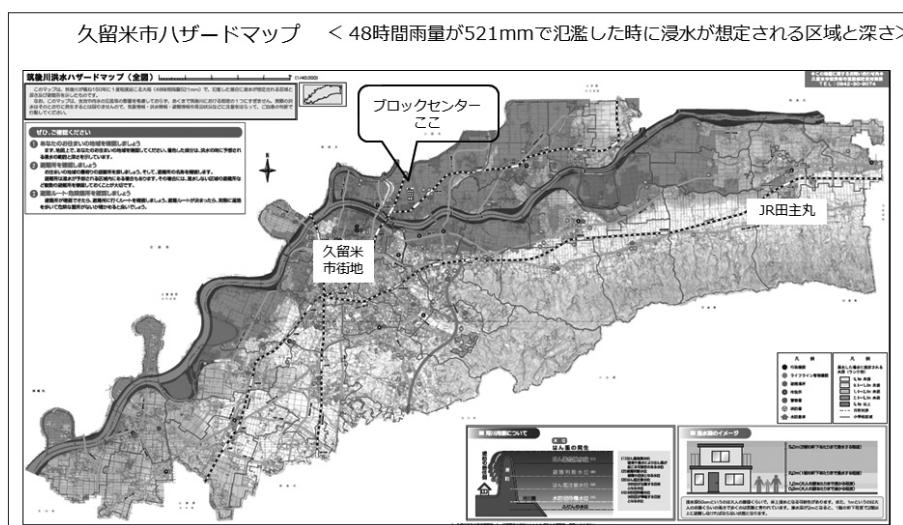
図2

以上を踏まえ、九州BBCの各設備がどのくらいの高さにあり、何センチまでの水深に耐えることができるか調査し断面図を作成した。

その結果、水深20cmで非常用発電機用のギアポン

プが動かなくなり、5機の非常用発電機が発電できなくなることが判明した。さらに水深34cmで管理棟が床上浸水、水深40cmで九州電力の商用電源引込器が浸水、水深64cmで製造棟、製造棟プラットホーム、渡り廊下が床上浸水412cm管理棟1階水没、504cmで製造棟1階水没することも分かった。

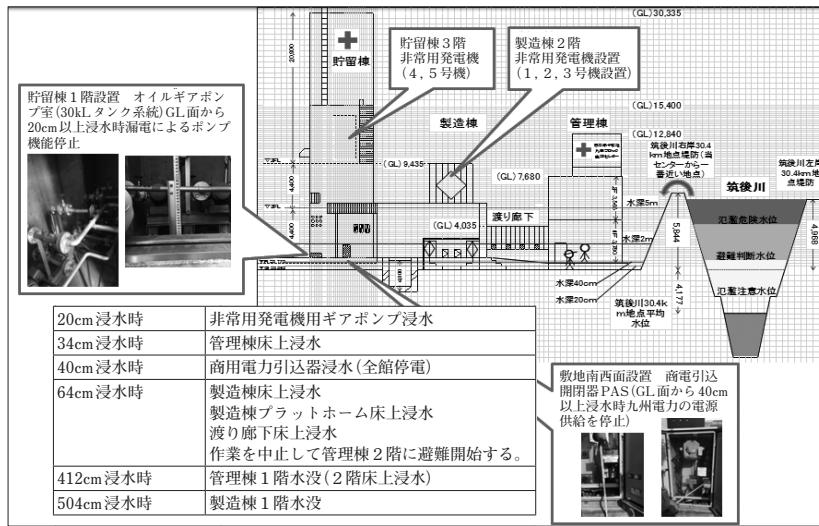
図3

では、九州BBCがある左側の堤防が仮に決壊した場合、どのくらいの時間で川の水が九州BBCに到達し、どれくらいの深さになるのか調査した所、約1時間で九州BBCまで水が到達し、3時間後1～2mの水深になることが分かった。浸水面積はその後も広がり続け7時間後に最大面積となり、南北3km以上にもおよぶ湖となる。

この150年に一度の水害とは、昭和28年の西日本大水害のことを指しており、この時のように、堤防決壊・崩落が多数あると(26カ所)このようなケースが想定されることになり、九州BBC付近は、先ほどより深い2～5mの水深地域となる。

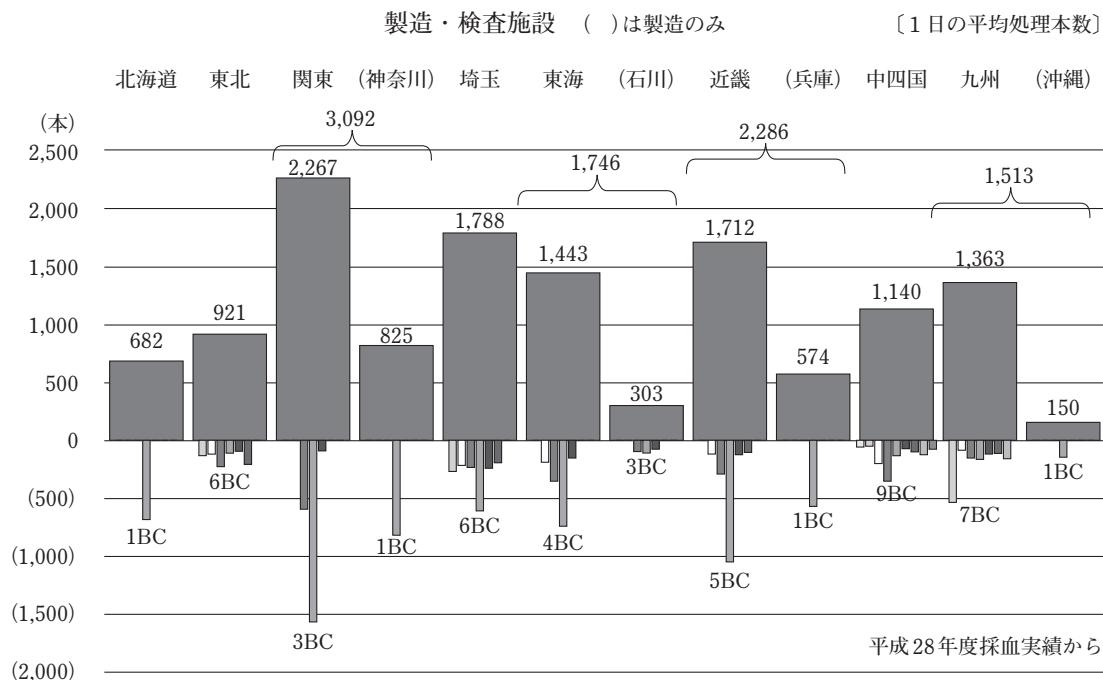
図1 製造・検査体制の現状

製造・検査体制の現状は、原料血液および検査用検体を受け入れているセンター数やセンターごとの採血本数に差があることから、各施設の1日の平均処理本数に大きな差があった(図1)。各施設における1日単位(12時間稼動)の受入可能数についても差があり、検査受入可能数よりも製造受入可能数の方が小さく、代替製造ではこのことを考慮する必要があった(図2)。

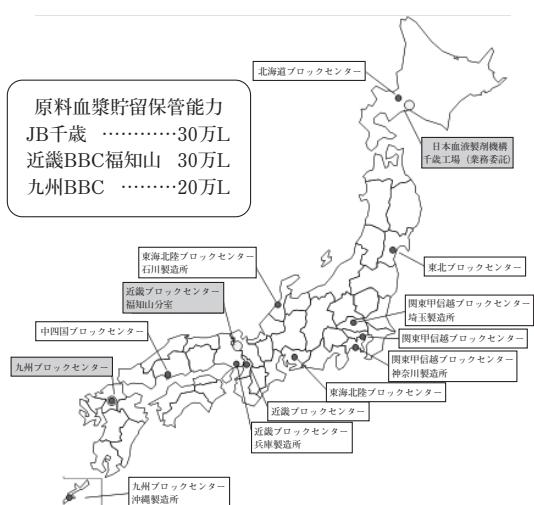
図1 貯留保管施設配置

現在、貯留保管施設は全国に3カ所(千歳市、福知山市、久留米市)に設置されており、献血された血液は各製造所から原料血漿として本部が指定する貯留保管施設に送付される(図1)。その後貯留保管期間経過後に国が定める計画に基づき、国内の血漿分画製剤製造3社(JB、日葉、化血研)に送付される。

保管規模は、北海道千歳市の日本血液製剤機構千歳工場(貯留保管業務委託)が30万L、京都府福知山市の近畿ブロック血液センター福知山分室が30万L、福岡県久留米市の九州ブロック血液センターが20万Lとなっている。

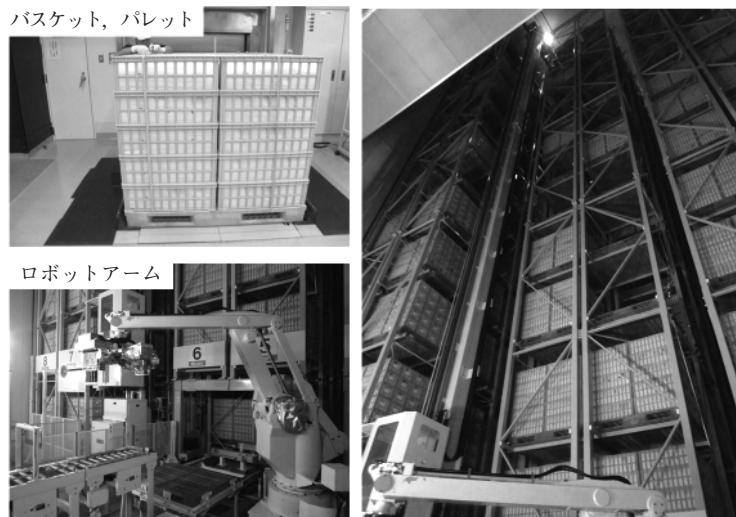
写真1 貯留保管棟

貯留保管棟の構造は3施設ともほぼ同様で、高さ約30mのビル1棟が一つの冷凍庫となっており庫内温度はマイナス30℃を維持している。

その庫内には自動倉庫設備が設置され約1,000の棚があり、ロボットアームが原料血漿を収納したバスケットを一個ずつつかみ、パレットの上に40個のバスケットを自動的に積み上げ、そのパレットを棚に配置し管理している(写真1)。

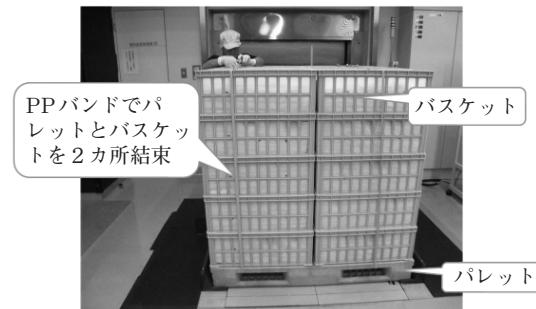
写真2 摆れに伴う原料血漿落下への対応

については、パレットに積み上げられたバスケットには若干のくぼみがあり、積み上げられる形態にはなっているが、自動倉庫設備の構造として機械的にバスケットとパレットを固定する機能は持っていない。貯留保管担当部署では、冷凍庫内に収納したパレットを一旦取り出し、手作業でパレットとバスケットをPPバンドで結束させ、地震の発生に備えている（写真2）。今後、新たな貯留保管棟設置時には、設計段階から自動倉庫設備に機械的にバスケットとパレットを固定する機能を持たせる必要があると考える。また、既存施設についても、今後何年使ってゆくか築年数を考慮し、検討する必要があると考える。
