[特別講演3]

大和ミュージアムと呉市潜水調査

呉市海事歴史科学館(大和ミュージアム)

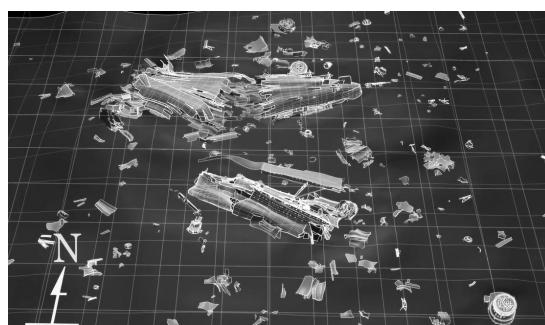
図2 海底の「大和」推定図

大和ミュージアムでは、呉市潜水調査によって入手した50時間分の動画と7,000枚におよぶ静止画について、「大和」の資料と照合しながら構造を確認し、平成11年（1999）に実施された大和プロジェクト'99の潜水調査映像との比較を行った。ここでは、「大和」の特徴を示す（1）艦首部、（2）主砲塔、（3）甲板に焦点をあてて取り上げる（図2）。

(1) 平成11年(1999)の大和プロジェクト'99の調査によって、船体について、これまで艦首部と艦尾部の2つに分かれていると推定されていたが、現状では艦首部、艦中央部、艦尾部の3つに分かれていること。

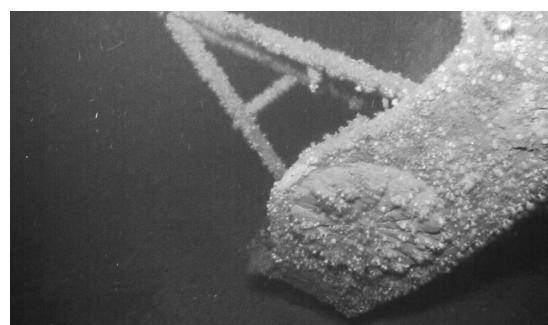
図3 艦首部

「大和」の艦首部は、水深約350m地点で発見された。艦首は西向きて、右舷側が海底から約50度傾いていた。

大和プロジェクト'99の調査と比較すると、艦首部には2つの相違点があった。第1に艦首の傾斜が大きくなり、表面の一部がめくれあがっていたこと、第2に先端から約5m先で折れ曲がっていたことである。この2つの相違点は、長年の劣化によるものと推測できる（図3）。

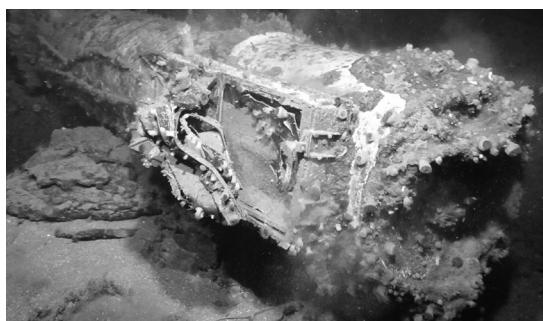
図4 第2主砲塔の測距儀

「大和」の主砲塔は船体に固定されていなかったため、いずれも船体から抜け落ちて、上下逆さの状態であった。第2主砲塔は、給弾室で2つに分かれ、下部給弾室は船体付近に、砲室・旋回盤・上部給弾室を含む部分は下部給弾室から170m離れた地点にあった。「軍艦大和戦闘詳報」⁵⁾によると、戦闘経過欄の最後に、「前後部砲塔誘爆沈没」と記載されている。この前部砲塔が第2主砲塔にあたり、給弾室で爆発が生じたため、他の主砲塔と比べて、激しく破損した可能性が推測できる（図4）。

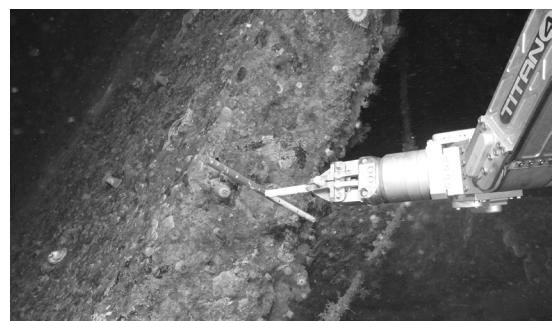
図5 VH甲板

「大和」にはVH甲板(直撃防御用の表面硬化甲板、厚さ41cm)、MNC甲板(水平防御用の厚均質甲板、厚さ20~30cm)、NVNC甲板(水平防御用の薄均質甲板、厚さ20cm)、CNC甲板(水平防御用の薄均質甲板、厚さ5cm)の4種類の甲板が用いられた⁷⁾。

潜水調査では、3点の甲板を発見し、計測を実施した。そのうちの1点の甲板は、艦首部から北西約50mの地点にあった。この甲板は41cmの厚みがあることから、舷側や砲塔に用いられたVH甲板と推測できた(図5)。
